MANUTENZIONE STRAORDINARIA PORZIONE DI TETTO

DENOMINATO EX CASERMA CESARE BATTISTI

PROGETTO ESECUTIVO EX ART.23 COMMA 8 D.LGS N.50/2016 e smi.

RELAZIONE TECNICO/ILLUSTRATIVA

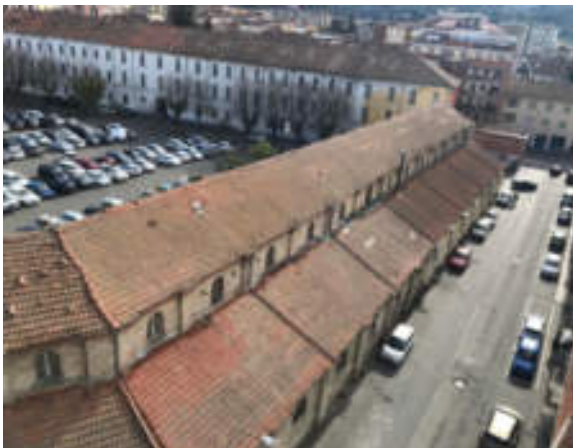
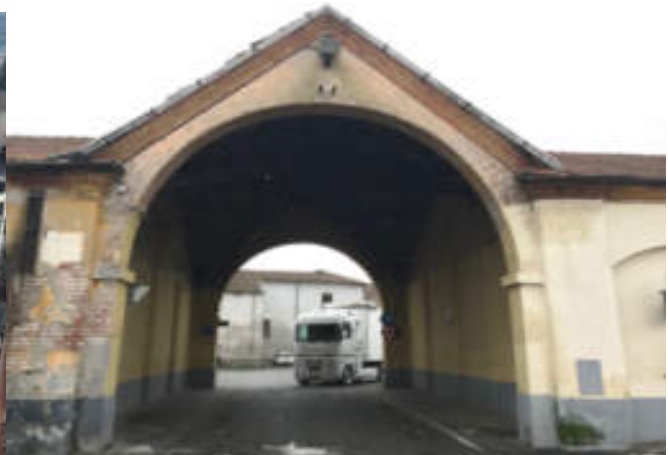
Il manto risulta essere composto da tegole marsigliesi in avanzato stato di degrado. La vetustà delle stesse non permette di garantire più che la copertura svolga la sua funzione. In particolare nei pressi delle zone perimetrali adiacenti le gronde ed ai colmi, per le varie manomissioni e per la presenza massiccia di volatili, sono presenti numerose discontinuità del manto.

La listellatura finale a cui sono agganciate tutte le tegole di tipo marsigliese, da un esame esterno, risulta in cattivo stato di manutenzione evidenziato da cedimenti parziali del piano inclinato, come si evidenzia dalle foto allegate.

1) controllo e rimaneggiamento completo del manto di copertura in tegole marsigliesi con discesa e trasporto in apposita discarica del materiale di risulta non più riutilizzabile. Nel caso alcune tegole o copponi di colmo o quant'altro risultassero recuperabili, ci si riserva di mantenere in cantiere il materiale eventualmente riutilizzabile al fine di ottimizzare i costi;

2) Ripristino completo della listellatura. In caso scoprendo il manto di copertura, risultino alcune porzioni del legname dei listelli in buono stato di conservazione, al fine di ottimizzare il lavoro, si provvederà solo al controllo dello stesso migliorandone il fissaggio. A discrezione della DL invece, se la listellatura si presenterà in pessimo stato, si converrà la completa sostituzione;

3) Rimozione completa delle lattonerie esistenti con smaltimento delle stesse in apposita discarica autorizzata per la completa sostituzione con nuove in lamiera zincata color testa di moro; Il progetto prevede la costituzione completa di tutti i supporti, gli agganci e le sigillature delle lattonerie esistenti.
